## 教室 AV 設備の整備：新座

### 1. 概要

### 3. AV 更新時特に苦労を要した点

## 【N121 教室の様子】

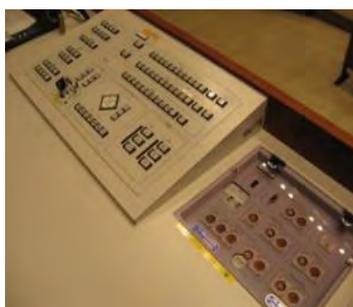
新座操作卓内の操作パネル及び  
外部入力パネル・・・左側

従来教室では同規模教室の中でも教室毎にシステム内容が異なり、いくつかの操作に関する特徴などを覚える必要があり、又全般的に操作のわかりにくい面が多かった。しかし更新後は操作卓面上のパネル類がすべて同一方式となり、一度覚えればどの教室でも同じ感覚で操作が可能となり、操作ミスによるトラブル発生もだいぶ改善されたと感じる。(特に外部講師の方には喜ばれている)

その他パネルの位置やパネル内スイッチの配列、更には操作卓内機器の収納レイアウトなども細部にわたり検討が加えられ、操作性も向上された。

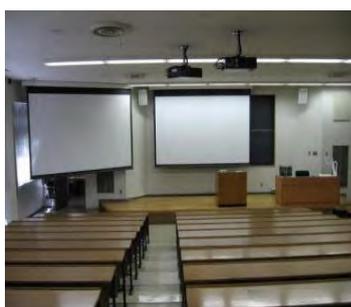
新座中規模 AV 教室 N312・・・右側

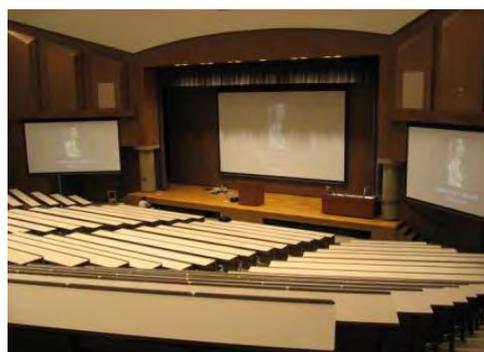
写真 1

更新後の現在の新座 N121 教室風景

- ・メインスクリーン ワイド 300 型電動昇降
- ・サブスクリーン ワイド 200 型電動昇降 (2面)
- ・ステージ右端 操作卓設置

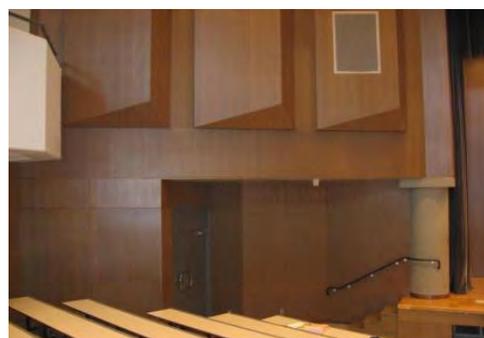
写真 2

その様な教室で AV 更新を実施するに当たり、機器のシステムは当然であるが、更に室内の衣装的な面までグレードを要求された。つまり具体的に説明すると、サブスクリーンを設置するに当たり、室内入口近くの上部壁に凹凸の造作物があり、スクリーンが設置できなかった。そのため管財担当者に撤去を申し入れたが、重要なデザイン物につき許可が下りなかった。

従来の入口付近上部造作壁

- ・左右入口付近壁上部に三角型の造作 3 個あり、右端の造作はスピーカーが収納されている。

その後いくつか案を出したが、なかなか思いも一致せず、納期も迫り、焦りかけていた時業者が造作物を短くカットし、その下にスクリーンボックスを設置するデザインを提案してきた。これで管財担当者に連絡し、ようやく許可となった。

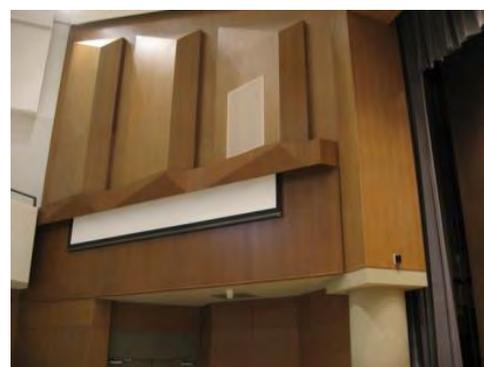
写真 3

サブスクリーン設置状況

- ・造作 3 個の下部をカットし、スクリーンボックス用の造作を加工した。
- ・造作や付近の壁は周囲の既存壁の塗装に合わせた。

その後早急に造作工事に取り掛かった。幸いにも業者の中に腕ききの大工がおり、仕上げに関しては特別問題は発生しなかった。しかし塗装の段階で従来パネルとの調整が難しく、三度ほどの塗り直しを行い、ようやく完成の運びとなった。これは余談であるが、同時期建築補強工事で大手建設業者

以上のように悩み苦しみながらも従来の雰囲気を残しつつ、うまくサブスクリーンを設置する事が出来た。
